ÅTERLUFT I LIVSMEDELSBUTIKER

SLUTRAPPORT

VERSION 2. 2023-10-13

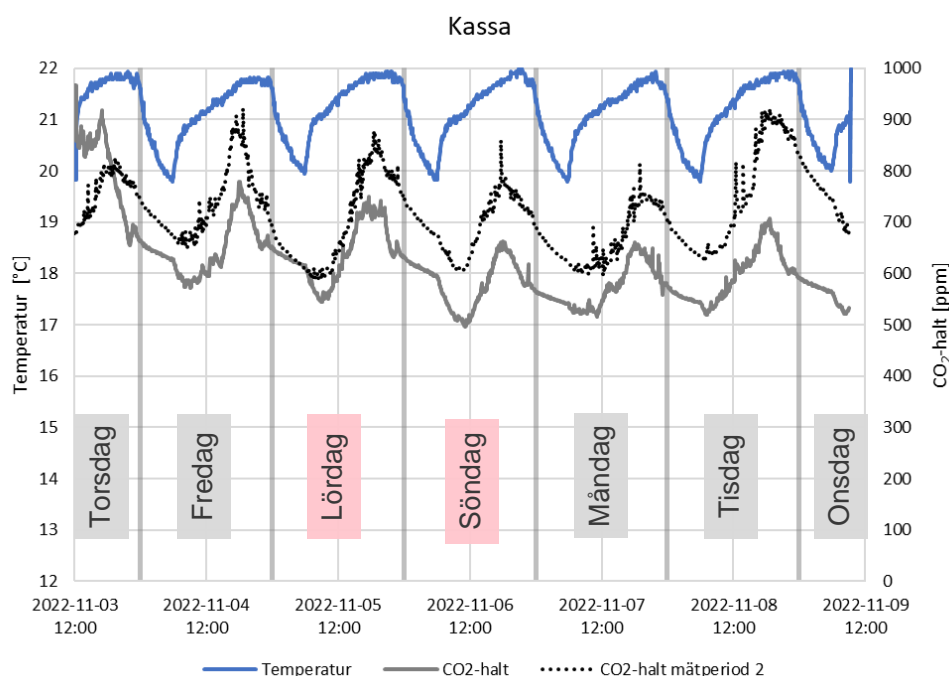
Figur 7 Mätresultat temperatur, och koldioxid i kassa-området, butik A mätperiod 1 samt koldioxidhalt under motsvarande veckodagar (torsdag-onsdag) under mätperiod 2.

Hur temperatur och koldioxidhalt varierat i kassaområdet under mätperiod 1 åskådliggörs i Figur 7. I diagrammet ses även koldioxidhalten i kassaområdet under motsvarande veckodagar under mätperiod 2. Diagram för övriga mätpunkter återfinns i Bilaga 1.

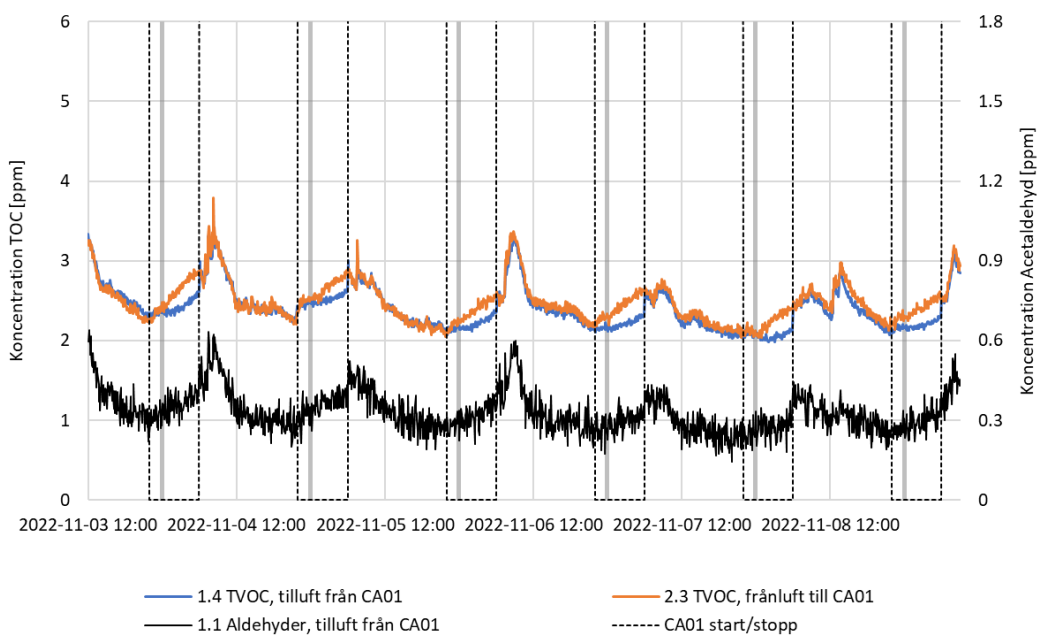
Figur 9 Koncentration av TVOC (ref. Toluene) och totala aldehyder (ref. Acetaldehyd) samt markering av cirkulationsaggregatets start och stopp, Butik A mätperiod 1.

Båda mätperioderna ses ett liknande mönster: När cirkulationsaggregatet startar upp kl. 06 ses först en snabb ökning av både TVOC och aldehyder, men därefter sjunker nivåerna. Vissa dagar sjunker halterna fram tills fläktarna stannar kl. 22, medan det andra dagar ses en snabb ökning till en ny topp på eftermiddagen. Halterna är som högst under andra mätperioden. Totalmätningen av aldehyder visar toppar på 0,8–1 ppm under andra mätperioden, jämfört cirka 0,4–0,6 ppm under den första. TVOC låg mellan cirka 3 och 5 ppm i slutet av andra mätperioden, det vill säga med 100% återluft.

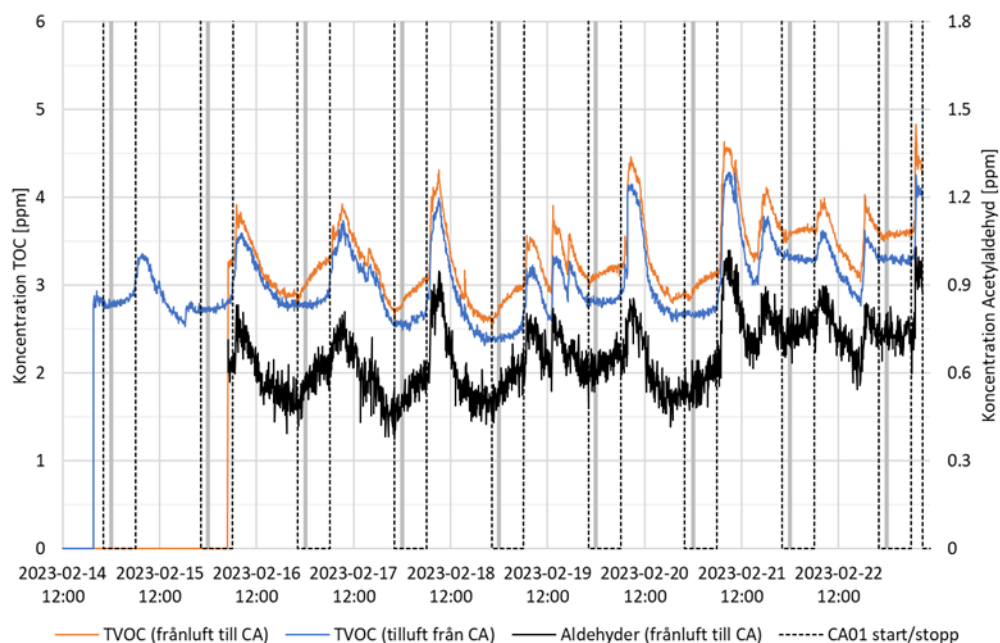
Figur 10 Koncentration av TVOC (ref. Toluene) och totala aldehyder (ref. Acetaldehyd), Butik A mätperiod 2.

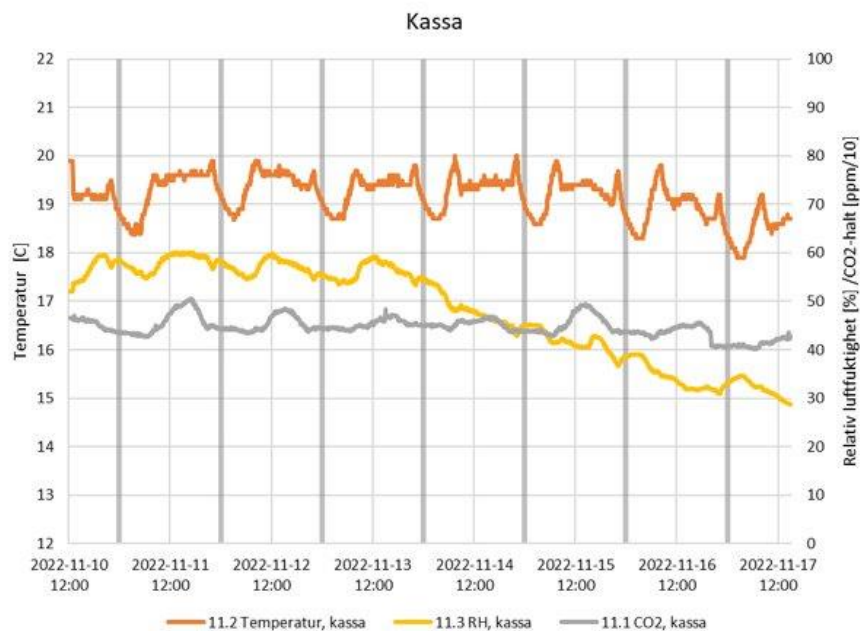
Resultat från mätningar i kassaområdet ses i Figur 14. Under öppettider hålls en temperatur på mellan 19 och 20°C med undantag för de sista två dagarna, då temperaturen är någon grad lägre. Det var under mätperioden något varmare i kassaområdet än vid delikatessen. Den relativa fuktigheten varierar från 60% i början av perioden till 30% den sista dagen i mätningen. Vidare visar mätningarna på mycket låga halter av koldioxid i lokalen. Koldioxidhalten är som högst 500 ppm vid kassorna och 560 ppm i delikatessen. Under nätterna sjunker koldioxidhalten till en nivå motsvarande uteluft (ca 400 ppm) i delikatessen, men håller sig något högre vid kassorna (se Figur 14).

Figur 14 Mätresultat temperatur, relativ fuktighet och koldioxid i kassa-området, Butik B.

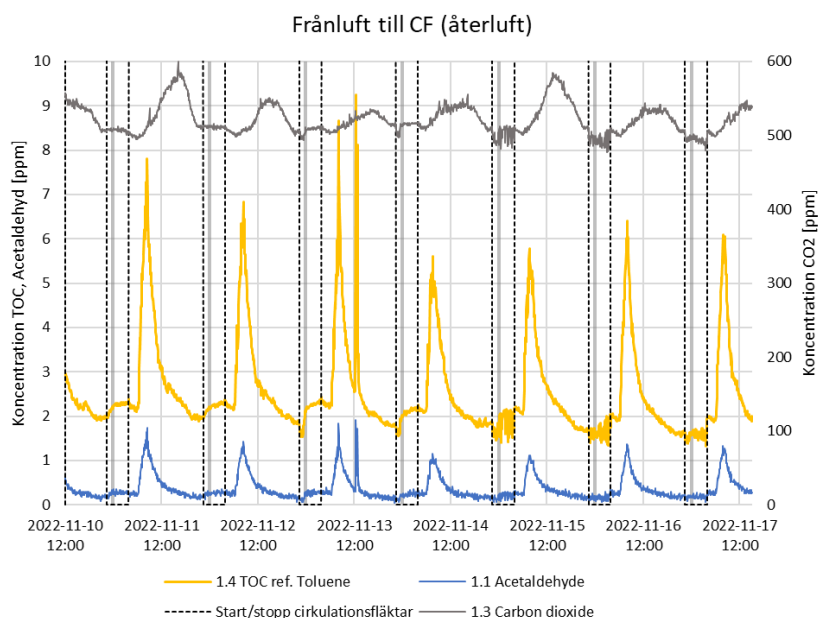
Mätningar av koldioxid, TVOC och totala aldehyder i frånluften från butik visas i Figur 15. Koldioxidhalten är något högre än vad som uppmätts inne i butiken, men som mest 600 ppm. Vad gäller TVOC och aldehyder ses på förmiddagarna toppar som är flera gånger högre än nivåerna uppmätta på eftermiddagen.

Kommentar till mätresultat: Uppmätta värden av TVOC visar på så pass höga dagliga toppar jämfört med grundnivån att en uppföljning med utredning av källan och eventuellt behov av åtgärd föreslås.

Figur 15 Koncentration av TVOC (ref. Toluene) och totala aldehyder (ref. Acetaldehyd) i frånluft till cirkulationsfläktar (återluft), butik B.
