Fastighet: **Kanslihuset**  
 Fastighetsägare: **Fortifikationsverket**  
 Konsult: **EnergoRetea AB**

**BELOK**  
 Totalkontor Etapp 1  
 Val av energieffektiviserande åtgärder

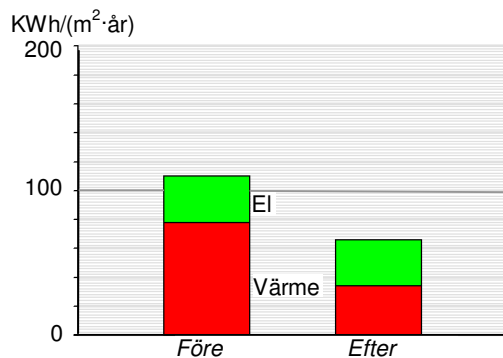
I figuren nedan jämförs kanslibyggnadens energibehov före genomförande av åtgärds paketet med energibehovet efter dess genomförande.

Åtgärds paketet leder uppskattningsvis till en minskning av byggnadens energibehov med ca 40-45%

De i figuren visade elanvändningarna före respektive efter åtgärder, avser fastighetens elanvändning inklusive el till centrala kylmaskiner. Åtgärd 11.1 är inte medtagen

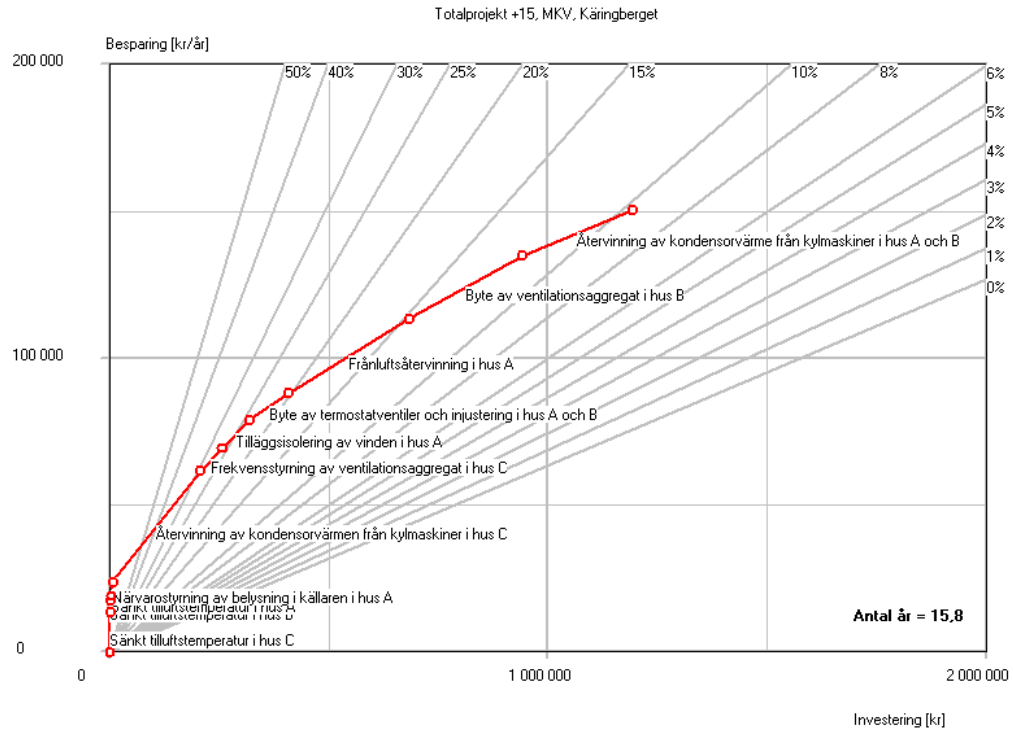
Åtgärds paketet visas nedan i ett internräntediagram.

Åtgärd 11.1 "Anläggning: Styrutrustning uppdateras" tas inte med i åtgärds paketet, då med den medtagen skulle åtgärds paketet bli olönsamt.
