Fastighet: **Artisten**
 Fastighetsägare: **Akademiska Hus AB**
 Konsulter: **Andersson &
 Hultmark AB**

BELOK

Totalkontor Etapp I
 Val av energieffektiviserande åtgärder

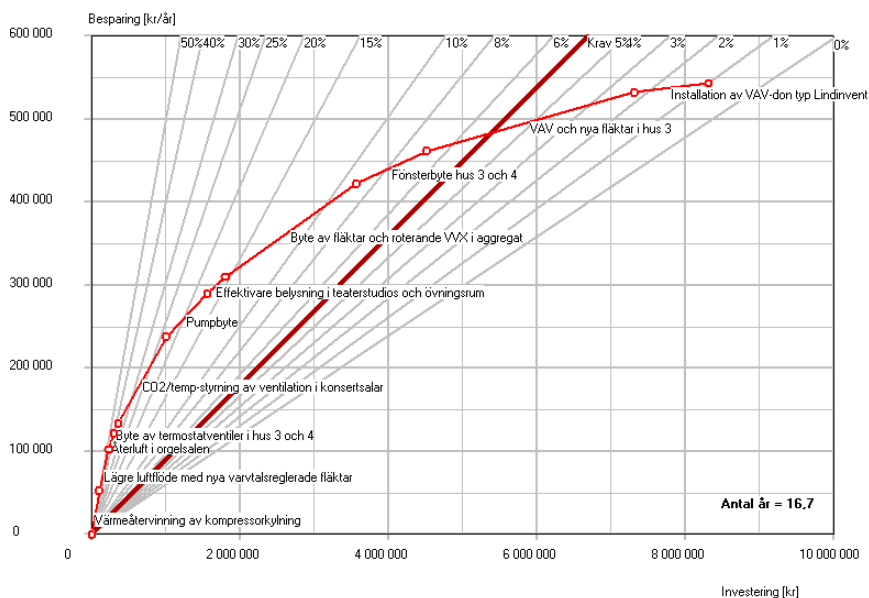
Figur 2 Internräntediagram

Åtgärd 6.1 och 6.2 kan inte genomföras tillsammans. Eftersom åtgärd 6.1 är mer lönsam har åtgärd 6.2 valts bort. Inte heller åtgärd 4 och 11 kan genomföras tillsammans. Eftersom åtgärd 4 är mer lönsam har åtgärd 11 valts bort.

Vid framtagning av internräntediagrammet i Figur 2 har hänsyn tagits till att åtgärderna påverkar varandra. I internräntediagrammet är även lönsamhetskravet markerat (real kalkylränta minus real energiprisökning). Resultatet innebär att alla åtgärder utom 1, 6.2, 9 och 11 bör genomföras och detta kommer enligt beräkningarna ge en marginal från lönsamhetskravet på 1,8 procentenheter.
