Fastighet: Bäckagården hus A-D
Fastighetsägare: Impius
Konsulter: Ventiltion & Kylservice

Totalmetodiken

Etapp 1. Framtagning av åtgärdspaket

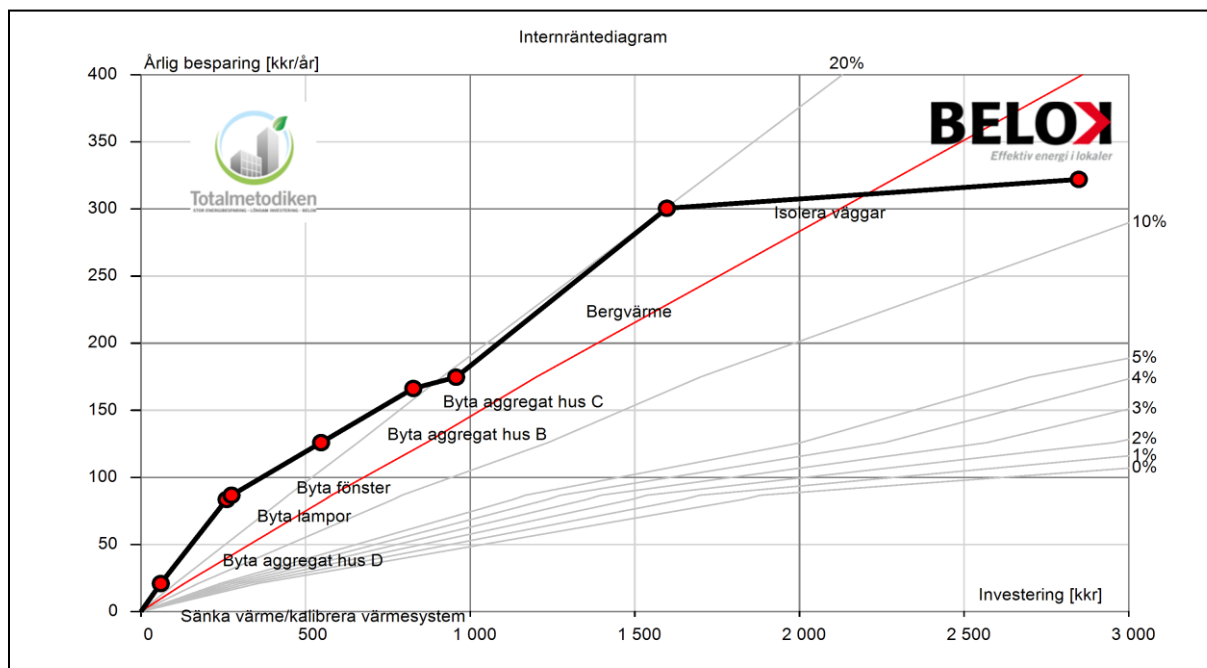
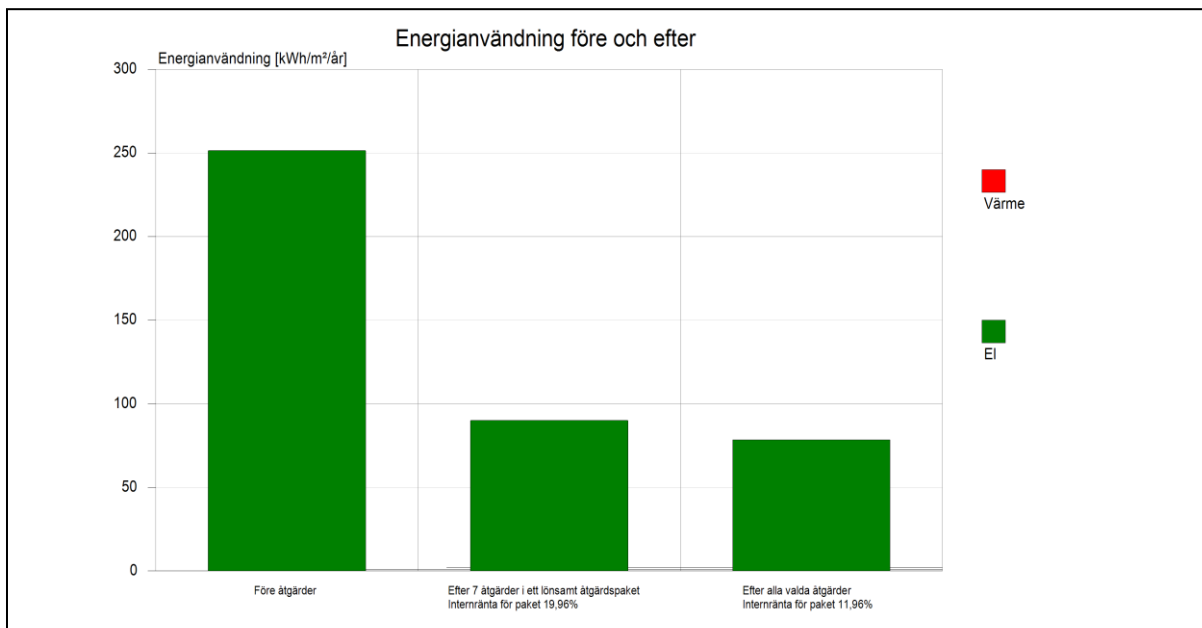
Här beskrivs resultaten från lönsamhetsberäkningar: detaljer för rekommenderat åtgärds paket, den beräknade internräntan, total årlig kostnadsbesparing och total nödvändig investering, åtgärds paketet plottad i interräntediagram och energianvändningen före och efter genomförandet av åtgärds paketet.

Åtgärd		Investerings- kostnad kkkr	Kostnads- besparing kkkr/år	Energi- besparing MWh/år
1	Sänka värme/kalibrera värmesystem	60	20	13
2	Byta aggregat hus D	200	62	41
3	Byta lampor	15	3	2
4	Byta fönster	272	39	26
5	Byta aggregat hus B	280	40	26
6	Byta aggregat hus C	130	8	5
7	Bergvärme	640	125	83
8	Isolera väggar	1251	21	14
-	Summa	2848	322	214
