Fastighet: Umeå-Sofiehem 3:1, By 3A
Norrlands universitetssjukhus
Fastighetsägare: Västerbottens läns landsting
Konsulter: Sweco Systems AB

BELOX
Totalprojekt Etapp 1
Val av energieffektiviserande åtgärder

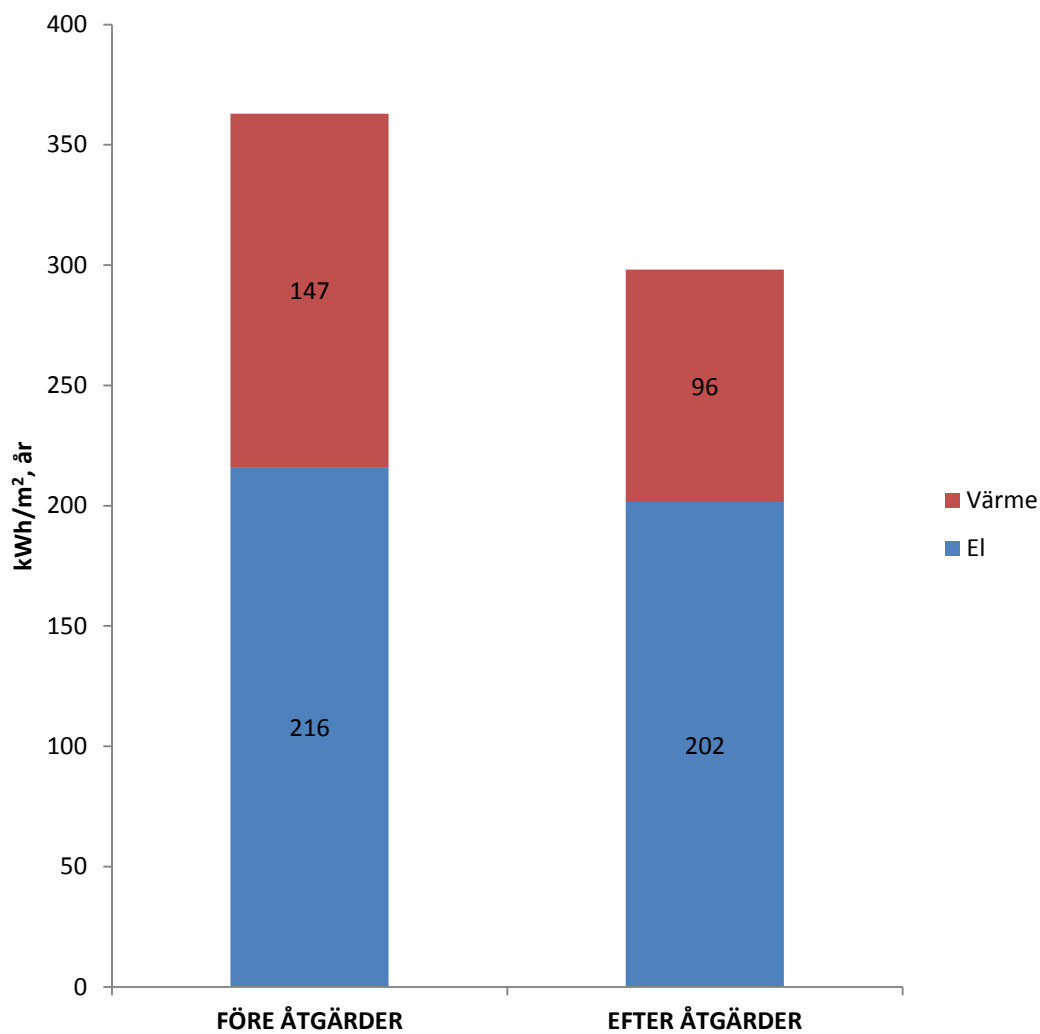
Utfall energianvändning

Årlig normalårskorrigerad energianvändning uppgick för 2012 till 363 kWh/m². Om föreslaget åtgärdspaket genomförs bedöms energianvändningen kunna reduceras med 65 kWh/m², år till 298 kWh/m², år.
