Fastighet: **Sahlgrenska byggnad 115**
 Fastighetsägare: **Västfastigheter**
 Konsulter: **EciS AB**

BELOK

Totalsjukhus Etapp I
 Val av energieffektiviserande åtgärder

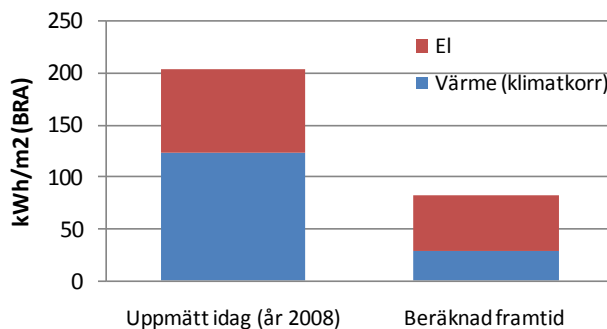
Figur 1. Energibehov före- och efter genomfört Åtgärds paketet, kWh/m² (BRA).

Tabell 2. Energibehov före- och efter genomfört Åtgärds paketet, kWh/m² (BRA) år

Energibehov [kWh/m ² BRA]	Uppmätt idag (år 2008)	Beräknad framtid	Beräknad besparing
Värme (klimatkorrr)	123	28	95
El	80	54	27
Summa	203	82	121

Totalt innebär det föreslagna åtgärds paketet att energianvändningen minskas med ca 33 % el och ca 77 % värme.

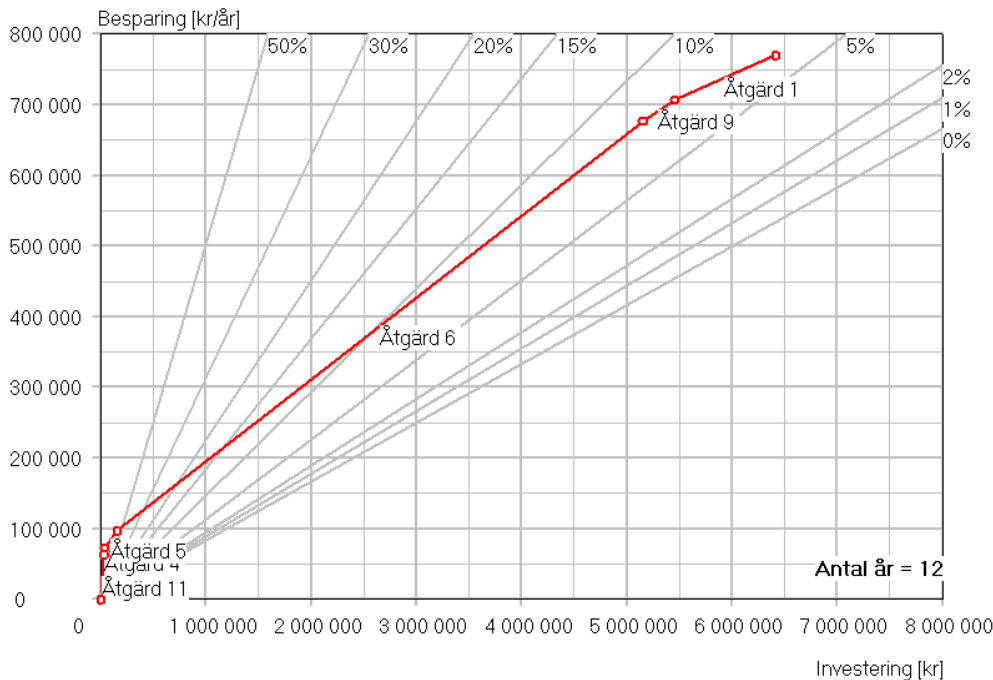
Figur 2: Åtgärds paketet (se Tabell 1) presenterat i ett internräntediagram (BELOK). Västfastigheters räntekrav är 6 % vid 12 års avskrivningstid.

Energieffektiviseringsåtgärder	Investeringskostnad (tkr)	Årlig besparing (tkr)
4	Pumpdriften optimeras genom anpassning av drifttid	6	9
5	Injustering av ventilation för undvika obalans	120	24
6	Byte av ventilationsaggregat	5 000	584
9	Installation av nya termostatventiler för jämnare rumstemp	300	30
1	Tätning kring fönster för minskade dragproblem	960	63
11	Driftoptimering baserad på verksamheten och ny installation	30	64
	Summa:	6 416	770

Lönsamheten för Åtgärds paketet enligt internräntemetoden visas i Figur 2 tillsammans med resultat av beräkningar med BELOK Totalprojekt metodiken.
