Fastighet: Ellenbogen 38
Fastighetsägare: Diligentia AB
Konsulter: CIT Energy Management AB

Totalmetodiken

Etapp 1. Framtagning av åtgärds paket

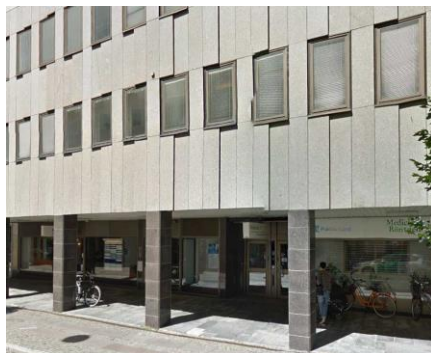
Utformning: Två huvudsakliga huskroppar, sammanbyggda med ett våningsplan och gång (passage)

Verksamheten består huvudsakligen av vård och kontor. Beläggningen är huvudsakligen dagtid samt delvis lördagar (främst magnetröntgen).

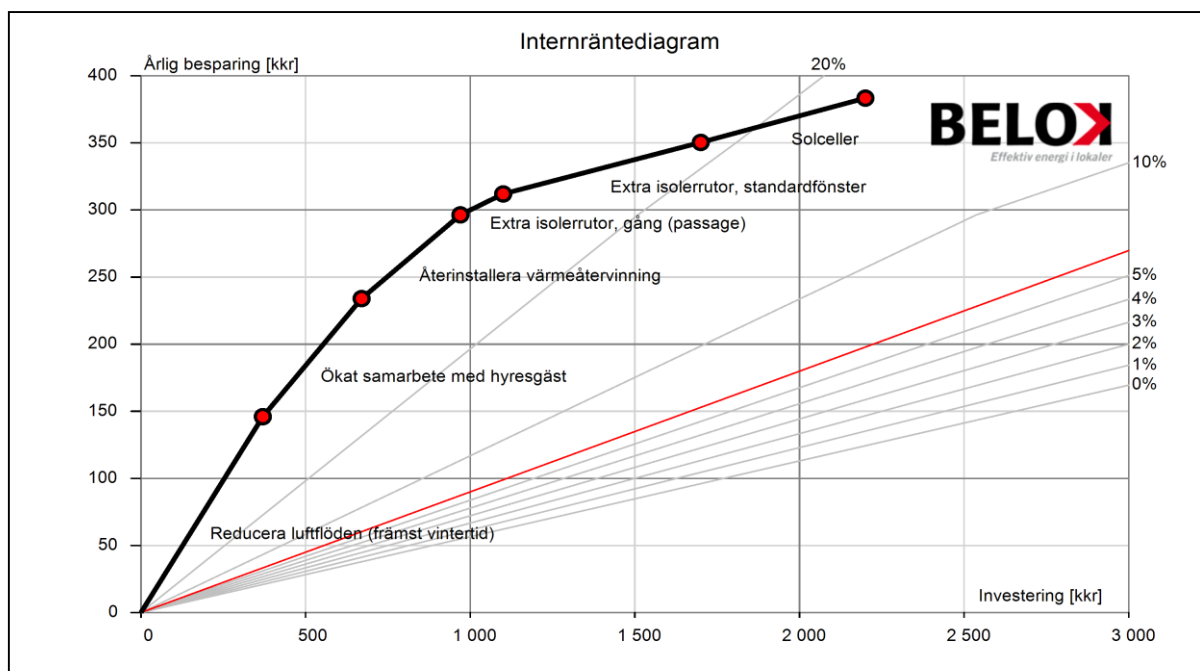
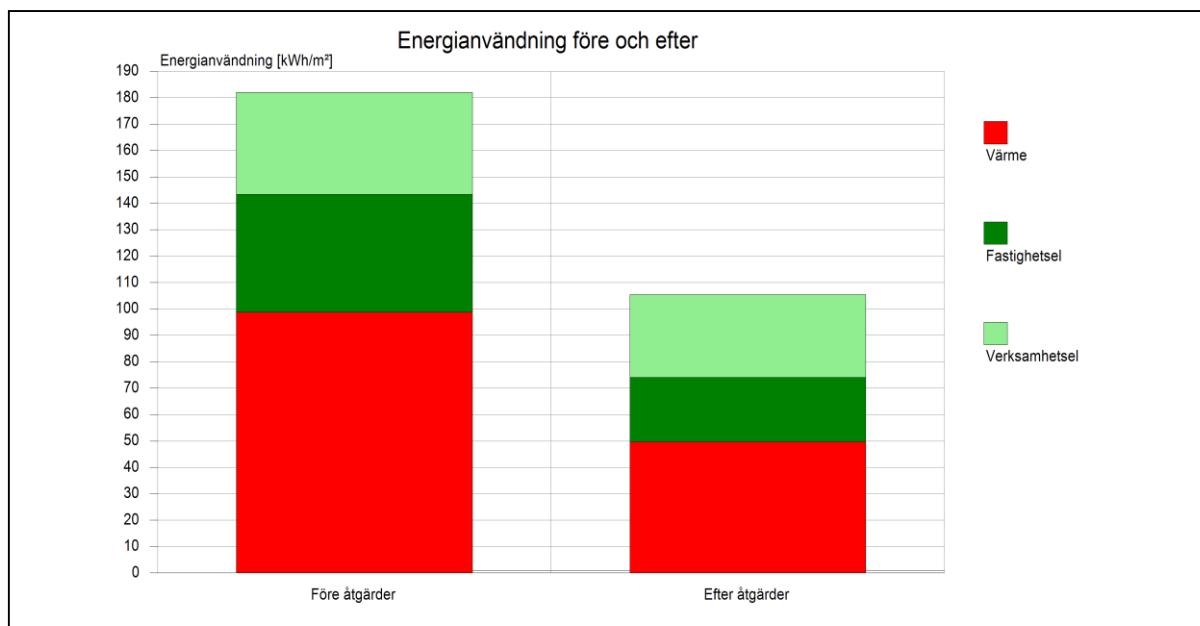
Åtgärd		Investerings- kostnad kkkr	Kostnads- besparing kkkr/år	Energi- besparing MWh/år
1	Reducera luftflöden (främst vintertid)	370	146	188
2	Ökat samarbete med hyresgäst	300	88	100
3	Återinstallera värmeåtervinning	300	62	104
4	Extra isolerrutor, gång (passage)	130	15	26
5	Extra isolerrutor, standardfönster	600	38	64
6	Solceller	500	33	33
-	Summa	2200	383	515

Resultat

Internränta för åtgärds paketet: 17%
