Kv Hingsten 1 – Novartis kontor med kulvert

Novartis önskade sig en byggnad med miljöprofil när de skulle bygga huvudkontor i slutet på 90-talet. Lösningen blev ett kulvertsystem som tilluften leds igenom för att värmas eller kylas av omgivande väggar som håller 8-10 °C året om. Markens förutsättningar hjälper således till att hålla nere energikostnaderna.

Verksamhet: kontor
Yta: 6900 m² BTA
Byggår: 1999
Uppvärmning: vattenradiatorer
Ventilationssystem: hybridventilation
Kylsystem: i en del utrymmen finns kylbafflar
Gott exempel: Nybyggt kontor med kulvertsystem för att värma/kyla tilluften vilket ger färre installationskomponenter.

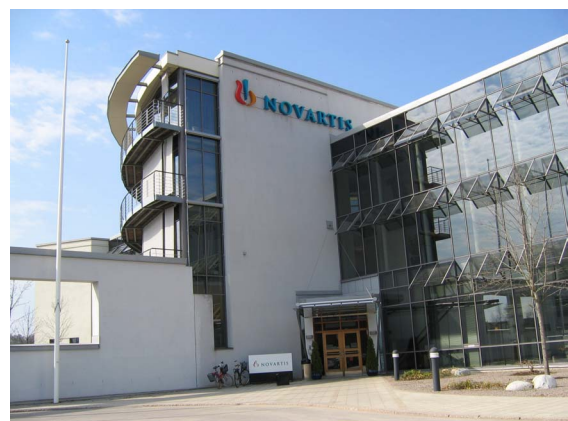
Här syns de snedställda glaserna som ska fungera som solavskärmning.

Byggnaden har övervägande bra inneklimat. Så här i efterhand önskar man att solavskärmningen hade gjorts bättre på den stora glasväggen. När man projekterade 1997 hade man inte kunskap om behovet av avskärmning. På fasaden finns snedställda glas vilka är alldeles otillräckliga för solavskärmning. Nu är det egentligen för dyrt att komplettera efteråt. Man har provat att sätta upp screenvävar men dessa har blåst sönder.

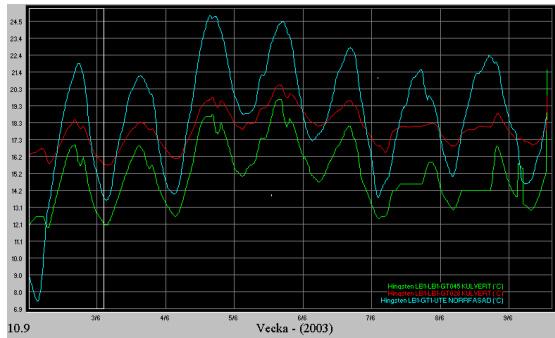
Blå linje är utetemperaturen under en sommarvecka. Röd linje visar lufttemperaturen ca 40 m in i kulverten och grön linje visar temperaturen ytterligare 110 m in.

Under en sommar dag är det som varmest runt kl 15. När det exempelvis är 21 °C ute visar det sig att 40 m in i kulverten har luften sänkts till 17 °C och ytterligare 150 m in är den 16 °C. Det är ungefär vad man behöver under sommaren varför extra kyla inte är nödvändig.
