**Fastighet:** Marievik 26  
**Fastighetsägare:** AMF Fastigheter  
**Konsulter:** WSP

Etapp 1. Framtagning av åtgärds paket

### Fastigheten och dess användning

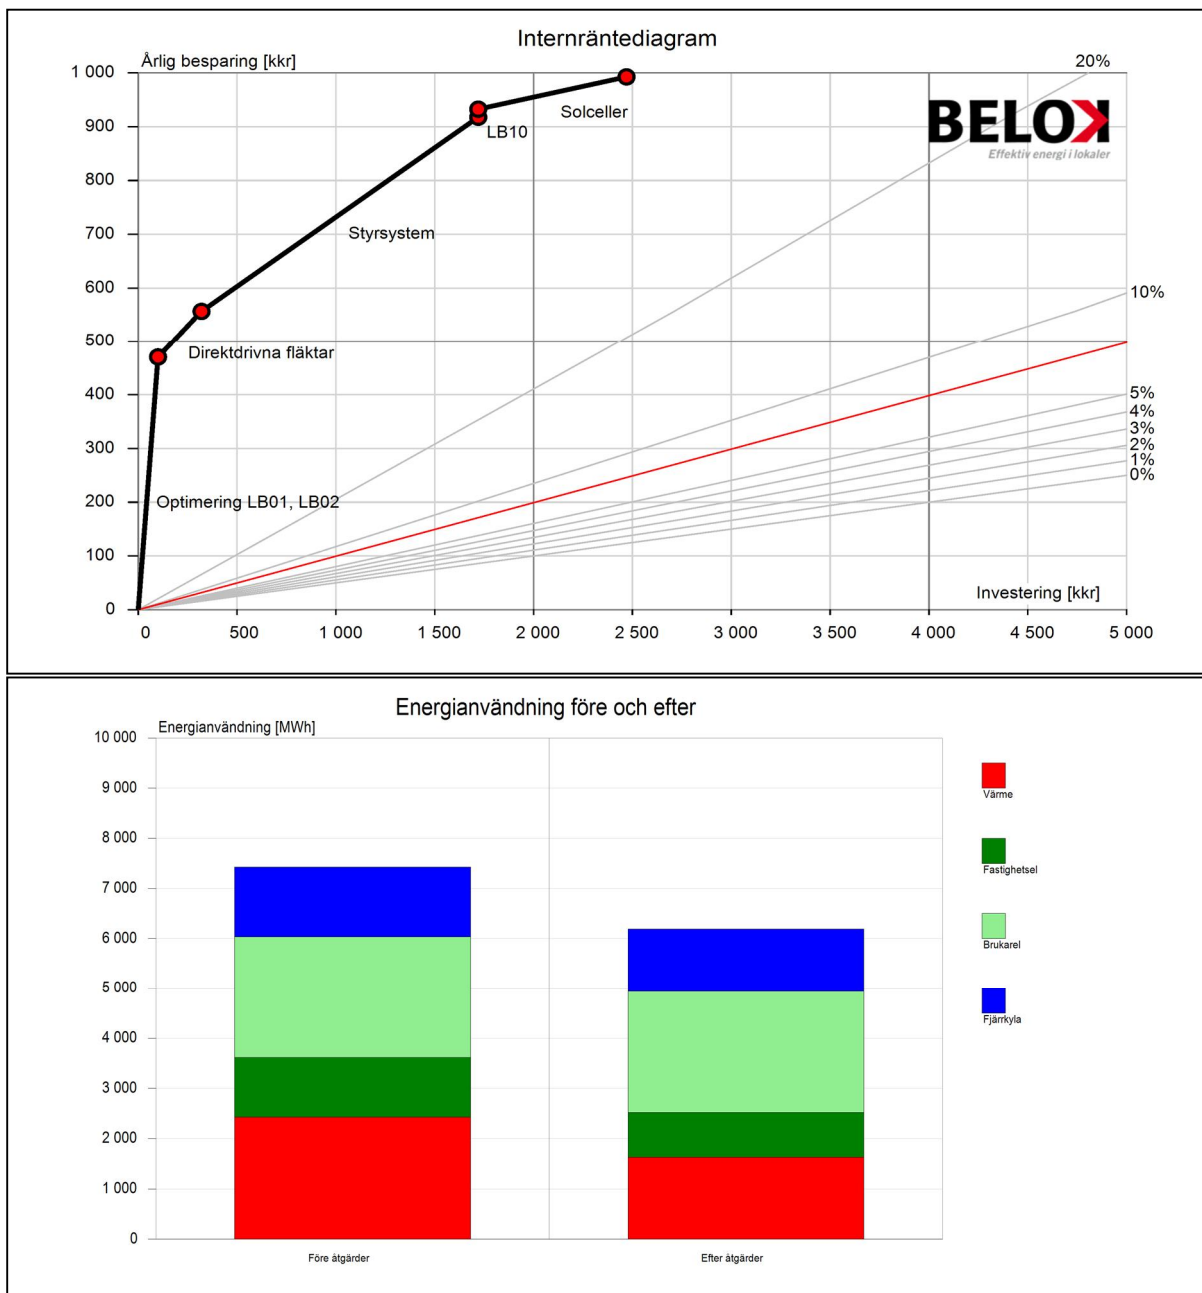
### Sammanställning av åtgärder i åtgärdspaketet

Åtgärd		Investerings- kostnad kkr	Kostnads- besparing kkr/år	Energi- besparing MWh/år
1	Optimering LB01, LB02	100	470	590
2	Direkt drivna fläktar	220	86	86
3	Styrsystem	1400	361	480
4	LB10	0	14	18
5	Solceller	750	60	75
-	Summa	2470	992	1249
